ステップ(踏み段)清掃

当社の開発した清掃方法は、ステップを設置したまま清掃するもので、従来の清掃と比較すると、作業時間の大幅な短縮と費用の軽減を実現出来ます。
(工法特許 第3084438号)

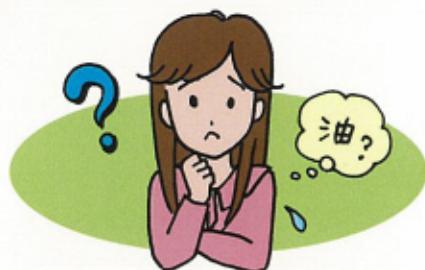
A. エスカレーターのステップは、裏側にあるチェーンで動かしています。このチェーンに注油した潤滑油が、長い年月を経て表側ににじみ出でてきます。にじみ出た油に、土、砂、綿ホコリ等の塵が付着し堆積して、スラッジ状の油汚れになります。

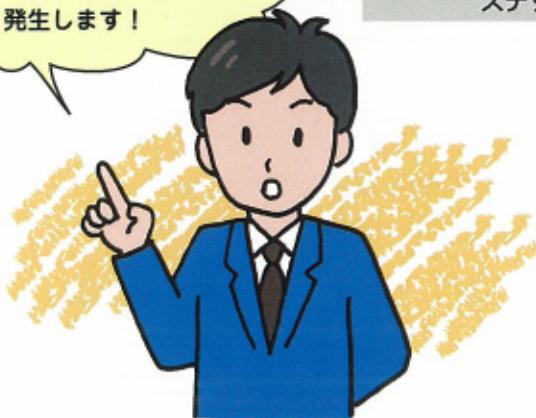
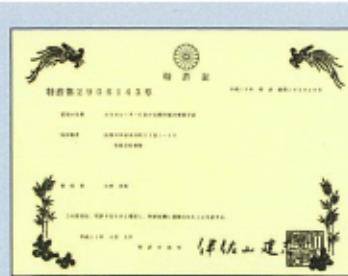
屋内設置のもので15年
以上経過したものは、
塗装が劣化して
変色・変質・剥れが
発生します！

従来はステップ清掃と同じように、
本体から外して工場へ搬送して塗装
を行っていましたが、当社の発明に
より、ステップを設置したまま補修
塗装を行うことが出来るようになりました。
(工法特許第2906143号)

元の塗装を傷めない水性エマルジョンのウレタン樹脂塗料を採用しています。

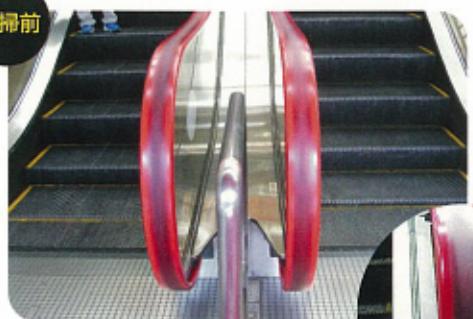
清掃前

エスカレーターの手摺ベルトは利用者の安全の為に設置してあり、これにつかまることにより転倒等の事故を未然に防ぐ役割があります。
しかし、汚れた手摺ベルトにはつかまるのを躊躇（ちゅうちょ）してしまい、本来の機能を発揮出来ません。
